**I.E.T.I. Comuna 17 - Sede Luis Carlos Rojas Garcés**  
**Reporte de Afectaciones generadas por el sismo del 10 de agosto de 2.026**

En atención al requerimiento instaurado por la Rectoría de la IETI Comuna 17, se realizó técnica visita el día 18 de agosto de 2.026 a la Sede Luis Carlos Rojas, con el fin de observar las consecuencias que, sobre la infraestructura física, tuvo el sismo ocurrido el 10 de agosto de 2026 a las 7:34 a.m. con epicentro en San José del Palmar, departamento del Chocó a una profundidad estimada de 96 kilómetros, con una Magnitud de Momento de 7.4.

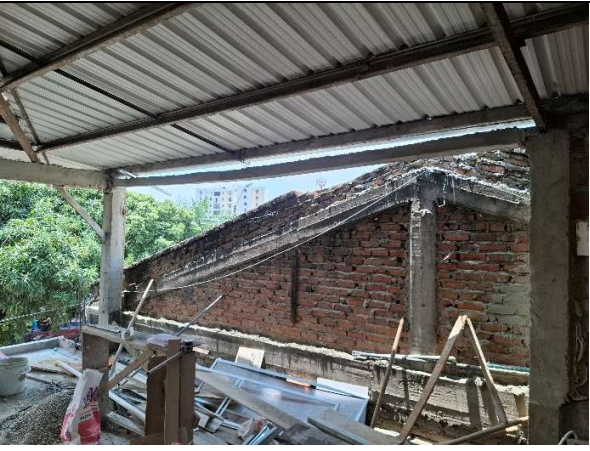
De acuerdo a lo observado NO presenta afectaciones en elementos estructurales ni en elementos no estructurales. Sin embargo, en el remate de la culata del segundo piso se identificaron unas hiladas de ladrillo sueltas que podrían afectar a la vivienda vecina, por lo cual se recomendó a la Rectoría realizar el desmonte de dicho elemento (Ver Fotografías 1 y 2).

| No. | Fotografía | Descripción |
|---|---|---|
| 1 | | Muro Culata de remate, correspondiente al segundo nivel del Edificio No. 1, donde se observan cuatro hiladas de ladrillo susceptibles a desprenderse. |

- Adelantar la el retiro de los escombros de la sede, generadas por los desmontes de las hiladas de ladrillo del muro de culata.

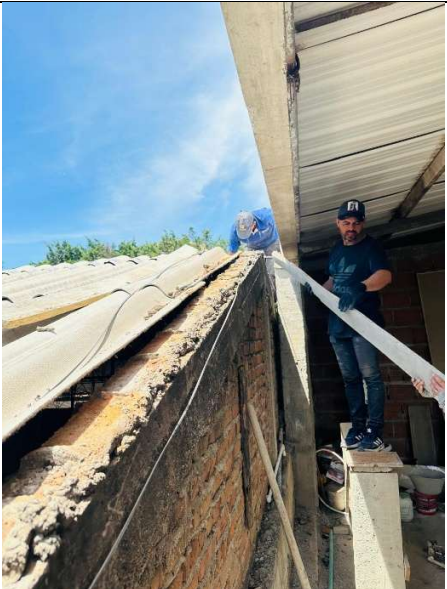
| No. | Fotografía | Descripción |
|---|---|---|
| 2 | | Desmonte controlado de las hiladas de ladrillo que representaban un riesgo latente para la vivienda vecina a la sede. |

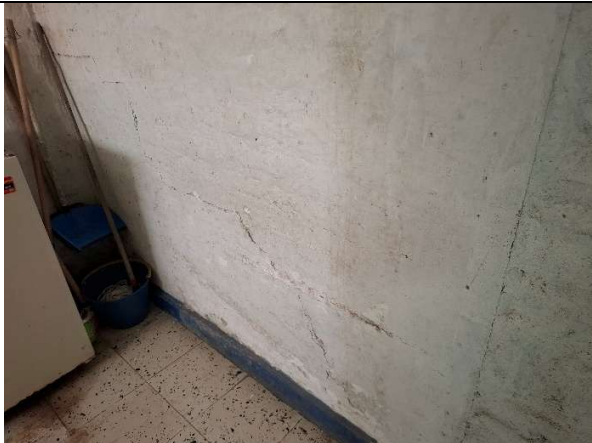
Edificación de un solo nivel construida en mampostería semiconfinada, con mampuesto tipo farol, cuenta con cubierta en Eternit a una sola agua. En general en los diferentes espacios no se presentaron afectaciones observables, a excepción de unas pequeñas fisuras sobre el mortero de pega de un muro ubicado en el antiguo comodato (Ver Fotografía 3).

| No. | Fotografia | Descripción |
|---|---|---|
| 3 | | Fisuras superficiales, sobre mampostería en ladrillo tipo farol, lo NO limita la ocupación del espacio. |

- Reparar las fisuras superficiales sobre la mampostería y en lo posible, colocar un sellante flexible tipo SIKA sello multiusos o similar para muros, finalizando con recubrimiento de pintura flexible.

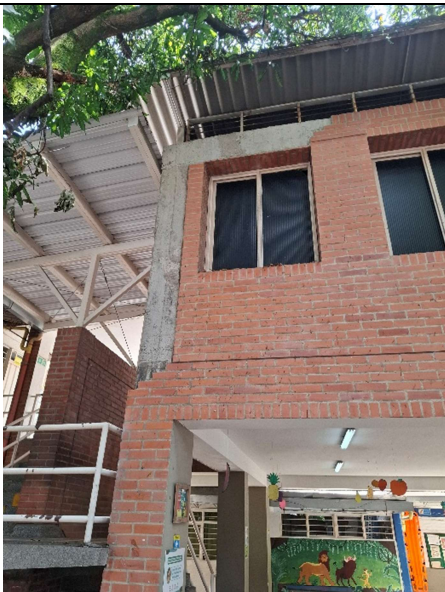
Igual a lo expuesto anteriormente NO se identificaron afectaciones a nivel estructural. Pero, se evidenciaron desprendimientos parciales de fachaletas pegadas a las fachadas y que al momento de la visita ya habían recogidas y acopias para su retiro por la Institución Educativa eliminando el riesgo de esta situación (Ver Fotografía 4).

| No. | Fotografia | Descripción |
|---|---|---|
| 4 | | Desprendimiento parcial de fachaletas sobre fachada del Edificio No. 3. |

- Finalizar el desmonte de la fachaletas de fachada afectada por el evento telúrico.
- Adelantar la el retiro de los escombros de la sede, generadas por los desmontes de fachaletas.
- Reparar superficie para pega y reponer las fachaletas de fachadas desprendidas.

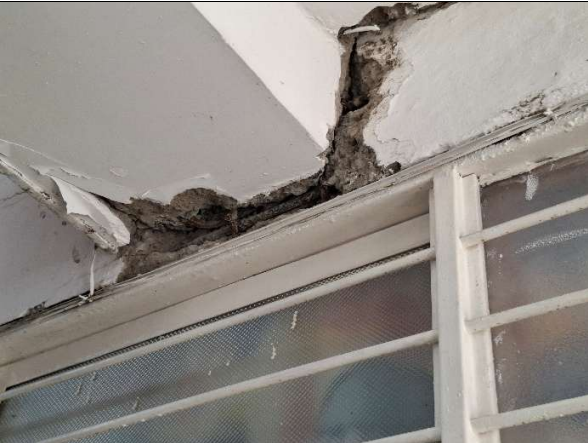
Dicha omisión durante el proceso constructivo, genero un daño local entre dos de las vigas que componen el sistema de entrepiso del Edificio No 3 y la losa maciza del Bloque 4, considerando que se evidencio una dilatación entre los dos Bloques, observándose concreto astillado, agrietado y desmoronamiento en los puntos de contacto, dejando aceros de refuerzo expuestos (Ver Fotografía 5, 6 y 7).

Sin embargo, es de suma importancia señalar, que la situación antes descrita NO compromete la estabilidad estructural de ninguno de los bloques mencionados.

| No. | Fotografia | Descripción |
|---|---|---|
| 6 | | Afectaciones generadas entre los Edificios 3 y 4, por falta de Junta de Aislamiento Sísmico. |

- Reparar los descascaramientos del material y en lo posible, colocar un material elástico aislante entre el Bloque de aulas 2 y el Edificio No. 4, con el fin de mitigar el efecto generado por la ausencia de la junta sísmica.

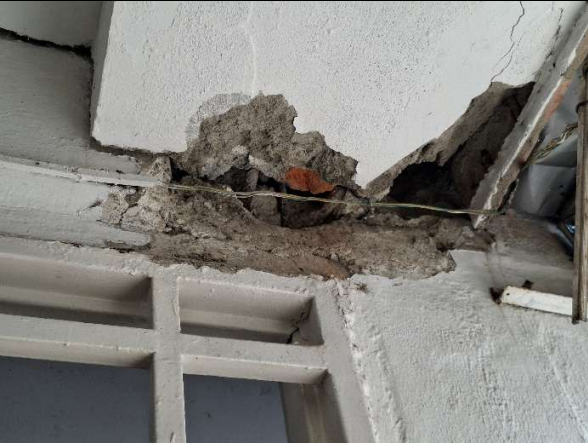
| No. | Fotografia | Descripción |
|---|---|---|
| 7 | | Afectaciones generadas entre los Edificios 3 y 4, por falta de Junta de Aislamiento Sísmico. |
