**I.E.T.I. Comuna 17 - Sede Luis Carlos Rojas Garcés**  
**Reporte de Afectaciones generadas por el sismo del 10 de agosto de 2.026**

En atención al requerimiento instaurado por la Rectoría de la IETI Comuna 17, se realizó técnica visita el día 18 de agosto de 2.026 a la Sede Luis Carlos Rojas, con el fin de observar las consecuencias que, sobre la infraestructura física, tuvo el sismo ocurrido el 10 de agosto de 2026 a las 7:34 a.m. con epicentro en San José del Palmar, departamento del Chocó a una profundidad estimada de 96 kilómetros, con una Magnitud de Momento de 7.4.

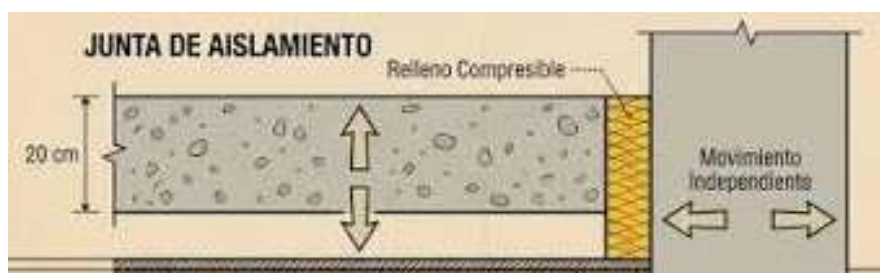
**Figura No. 4. Representación Junta de Aislamiento Sísmico.**

Igual que los casos anteriores NO se identificaron afectaciones a nivel estructural. No obstante, durante el recorrido de los Edificios 3 y 4 se identificó la ausencia de una junta sísmica, la cual es una separación intencional que se deja entre dos módulos de concreto para permitir que cada estructura se mueva de manera independiente durante un sismo, evitando así el choque entre las mismas, tal y como se observa en la Figura 4.

Dicha omisión durante el proceso constructivo, genero un daño local entre dos de las vigas que componen el sistema de entrepiso del Edificio No 3 y la losa maciza del Bloque 4, considerando que se evidencio una dilatación entre los dos Bloques, observándose concreto astillado, agrietado y desmoronamiento en los puntos de contacto, dejando aceros de refuerzo expuestos (Ver Fotografía 5, 6 y 7).
